WĘGIERSKA GÓRKA 04.03.2023.

PROGRAM PRAC KONSERWATORSKICH
DLA OŁTARZY BOCZNYCH;
NAJŚWIĘTSZEGO SERCA PANA JEZUSA,
NIEPOKALANEGO POCZĘCIA NMP,
Z KOŚCIOŁA P.W.
NARODZENIA NAJŚWIĘTSZEJ MARII PANNY
W PORĄBCE

**OLTARZE BOCZNE Z KOŚCIOŁA P.W. NARODZENIA NAJŚWIĘTSZEJ
MARII PANNY W PORĄBCE,
NAJŚWIĘTSZEGO SERCA PANA JEZUSA
NIEPOKALANEGO POCZĘCIA NAJŚWIĘTSZEJ MARII PANNY.**

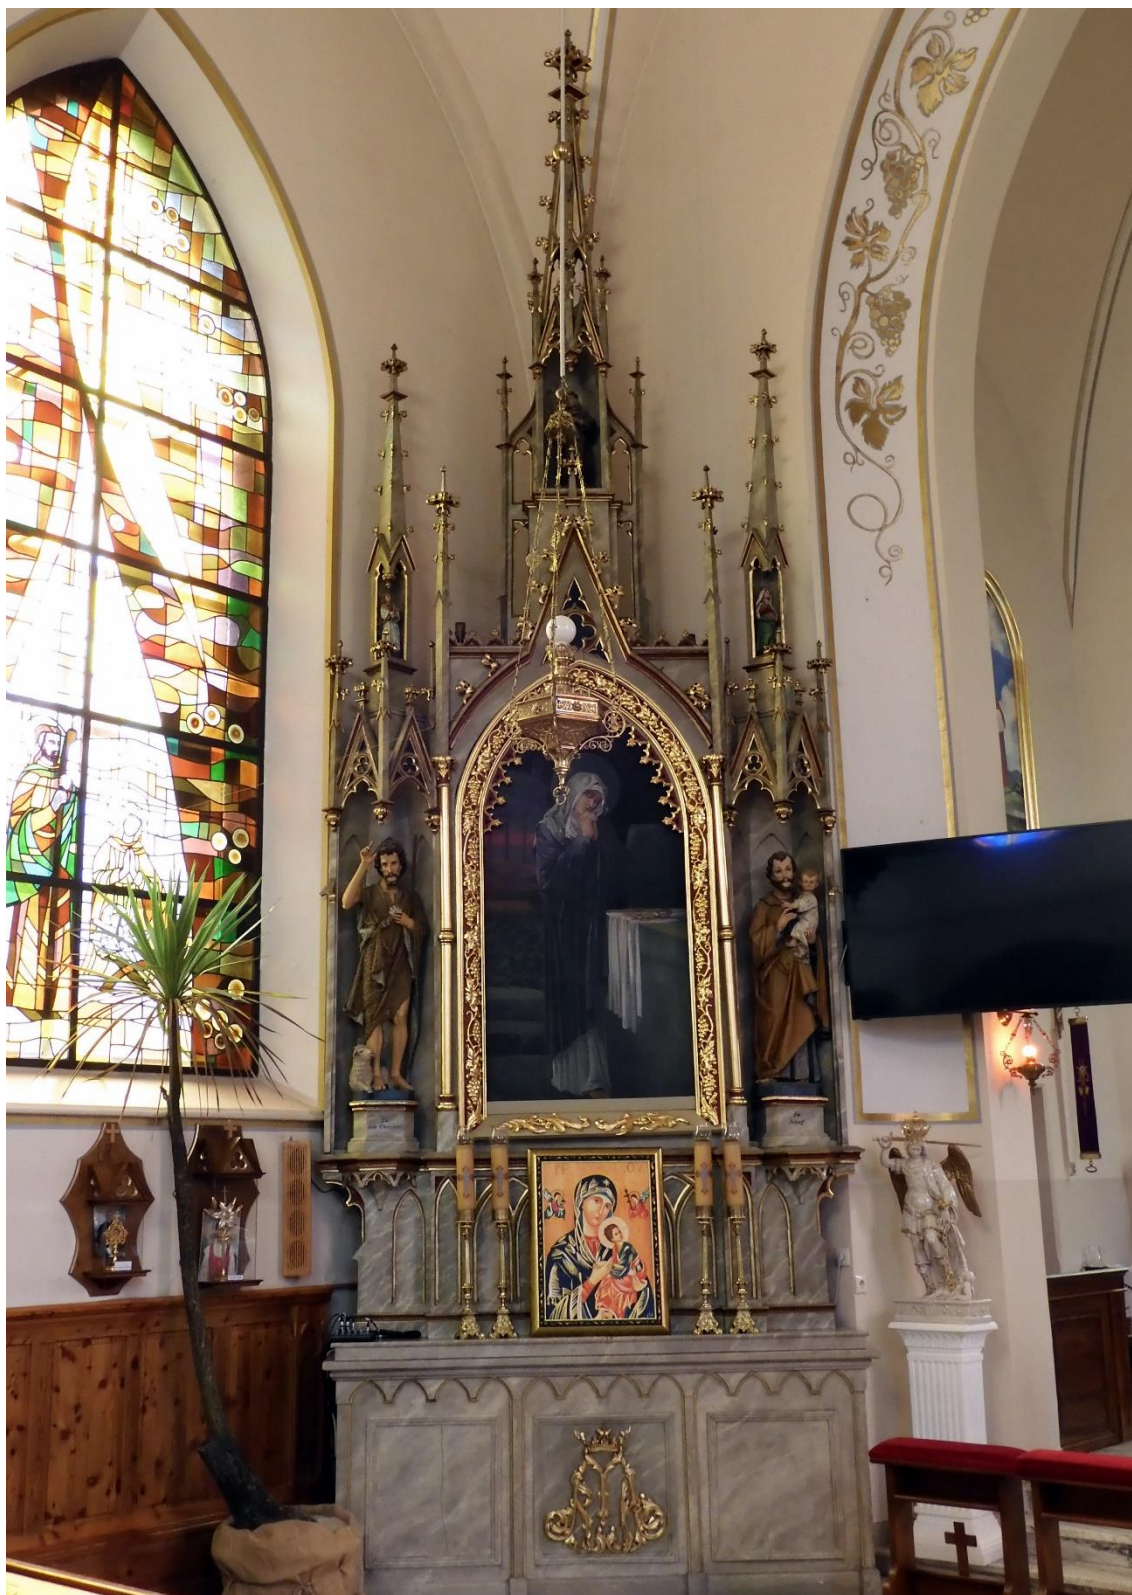
Fot. nr 1. Porąbka, kościół p.w. Narodzenia Najświętszej Marii Panny, ołtarz przyścienny Niepokalanego Poczęcia Najświętszej Marii Panny – lewa strona nawy, stan przed konserwacją z marca 2023 r.

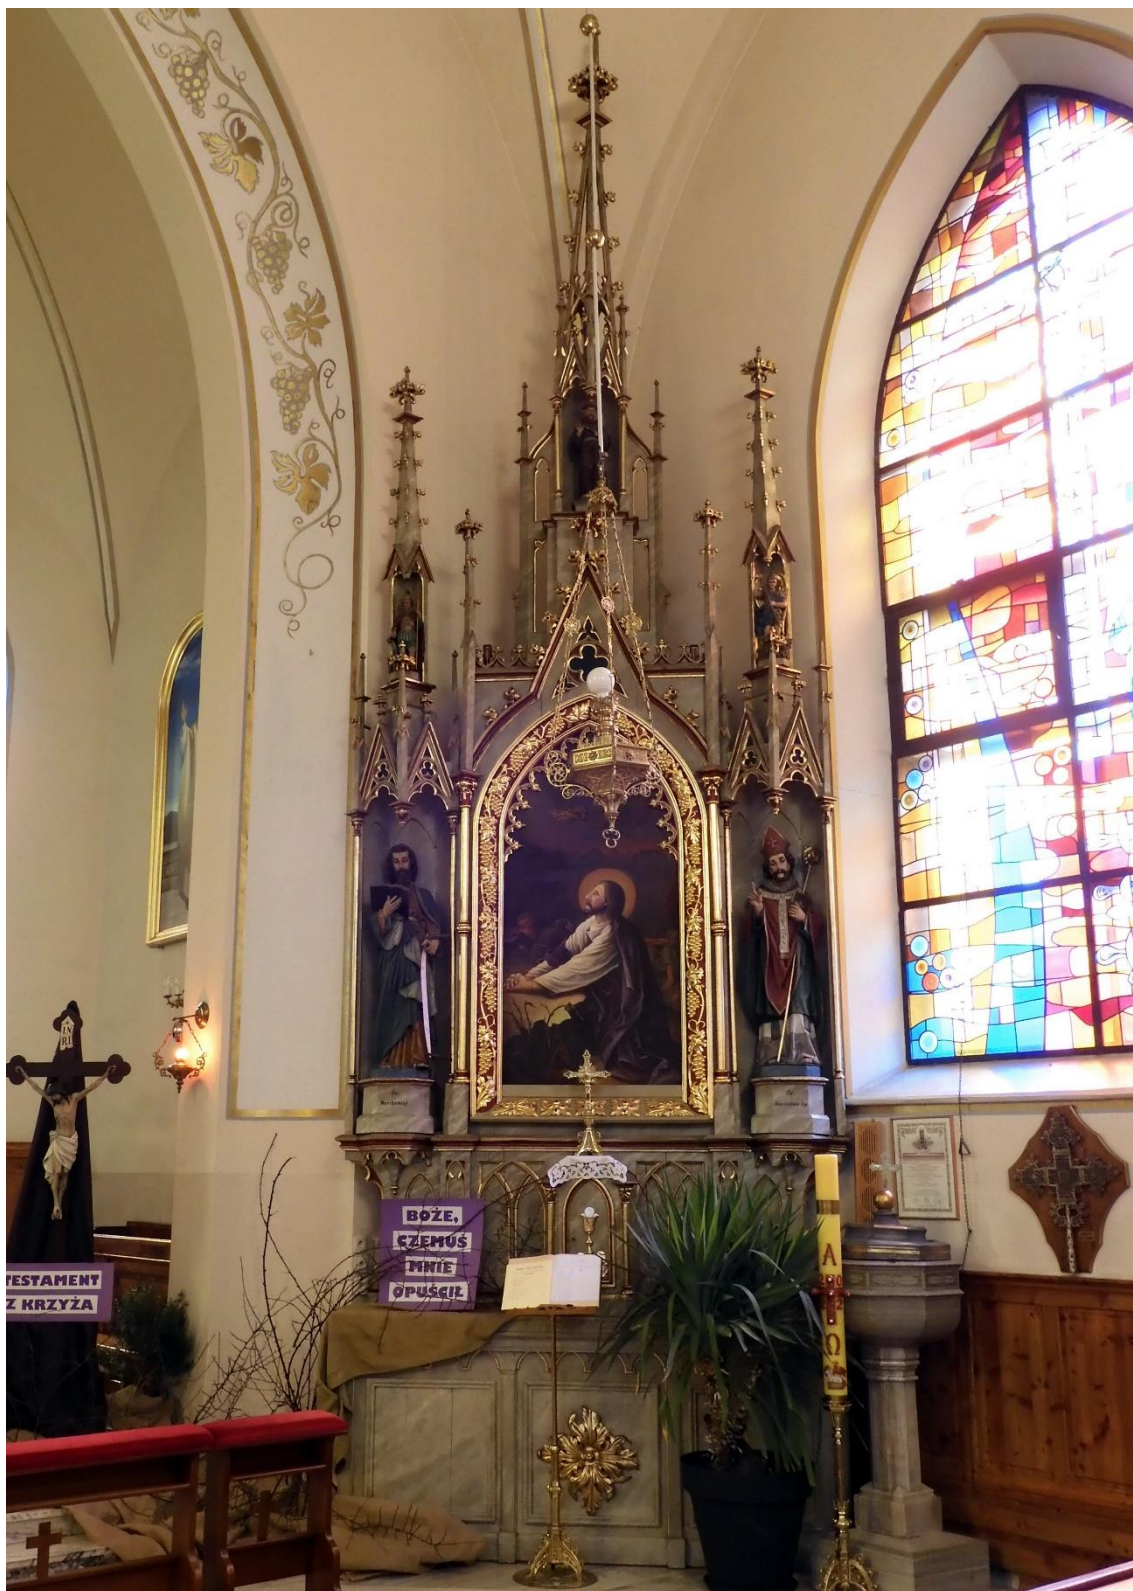
Fot. nr 2. Porąbka, kościół p.w. Narodzenia Najświętszej Marii Panny, ołtarz przyścienny Najświętszego Serca Pana Jezusa - prawa strona nawy, stan przed konserwacją z marca 2023 r.

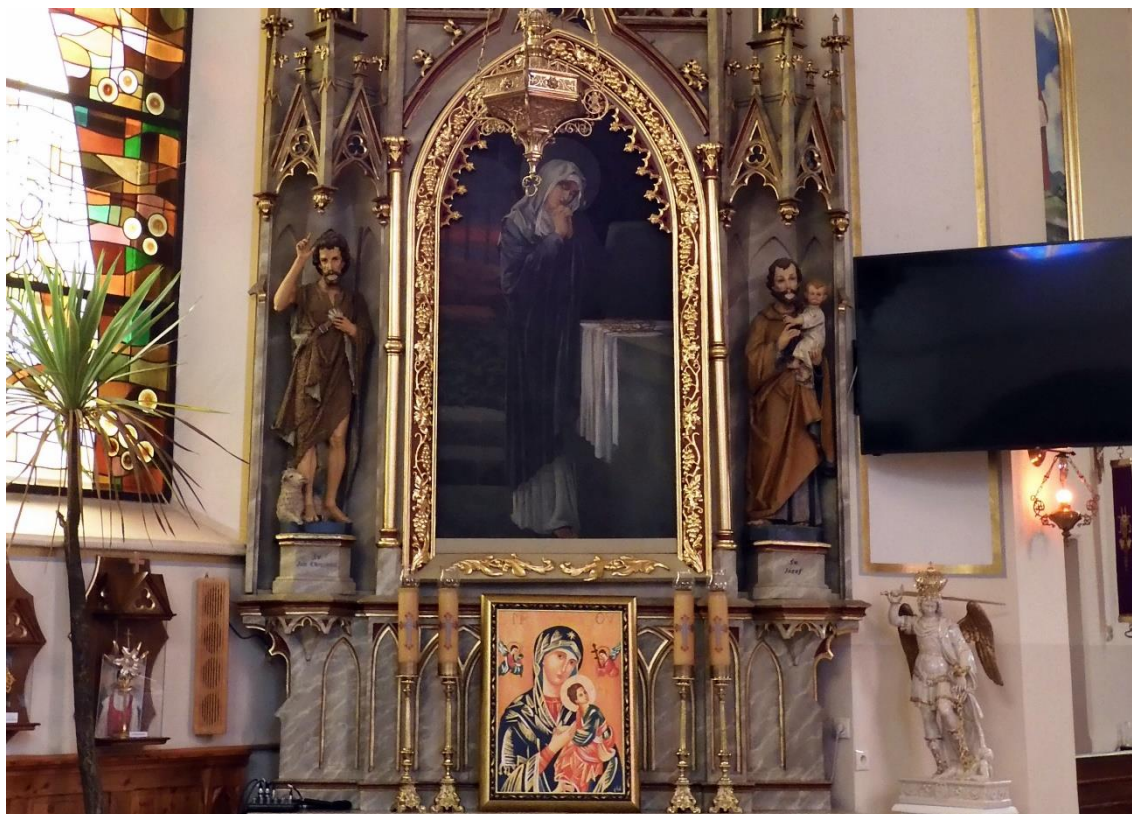
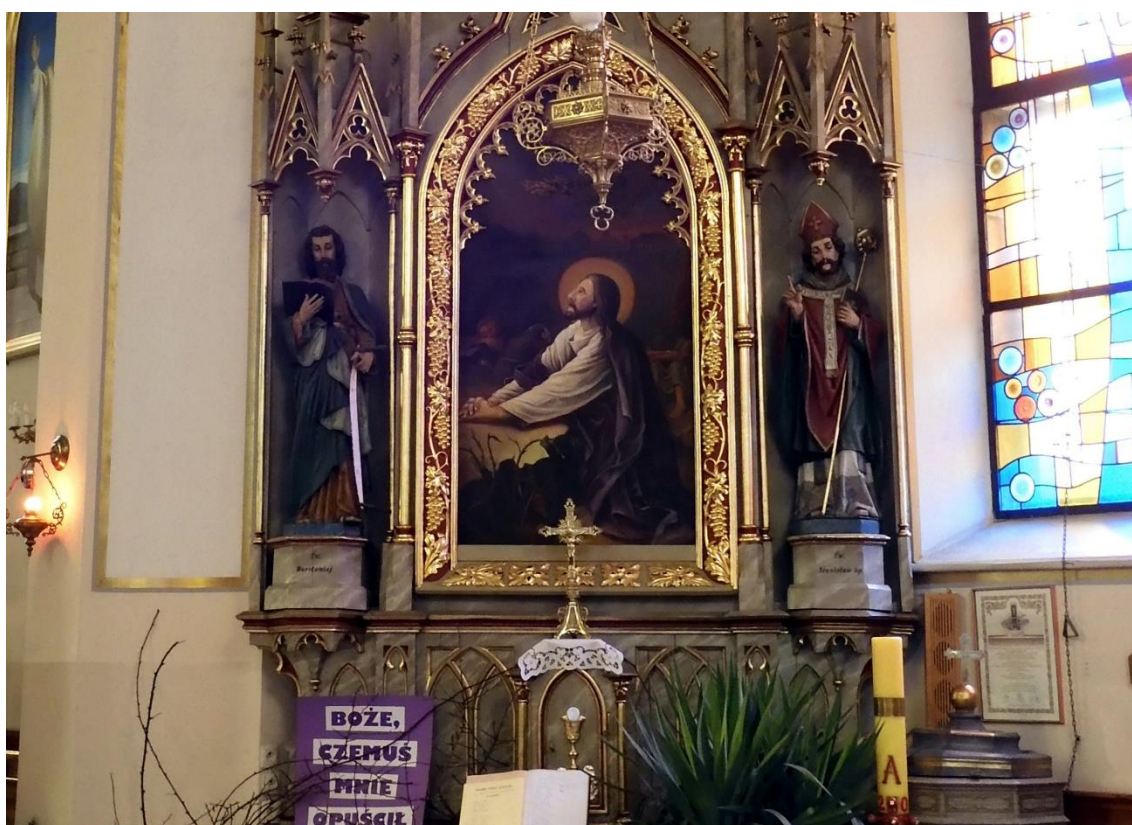
Fot. nr 3,4. Porąbka, kościół p.w. Narodzenia Najświętszej Marii Panny, ołtarze przyścienne boczne – środkowa część ołtarzy, stan przed konserwacją z marca 2023 r.

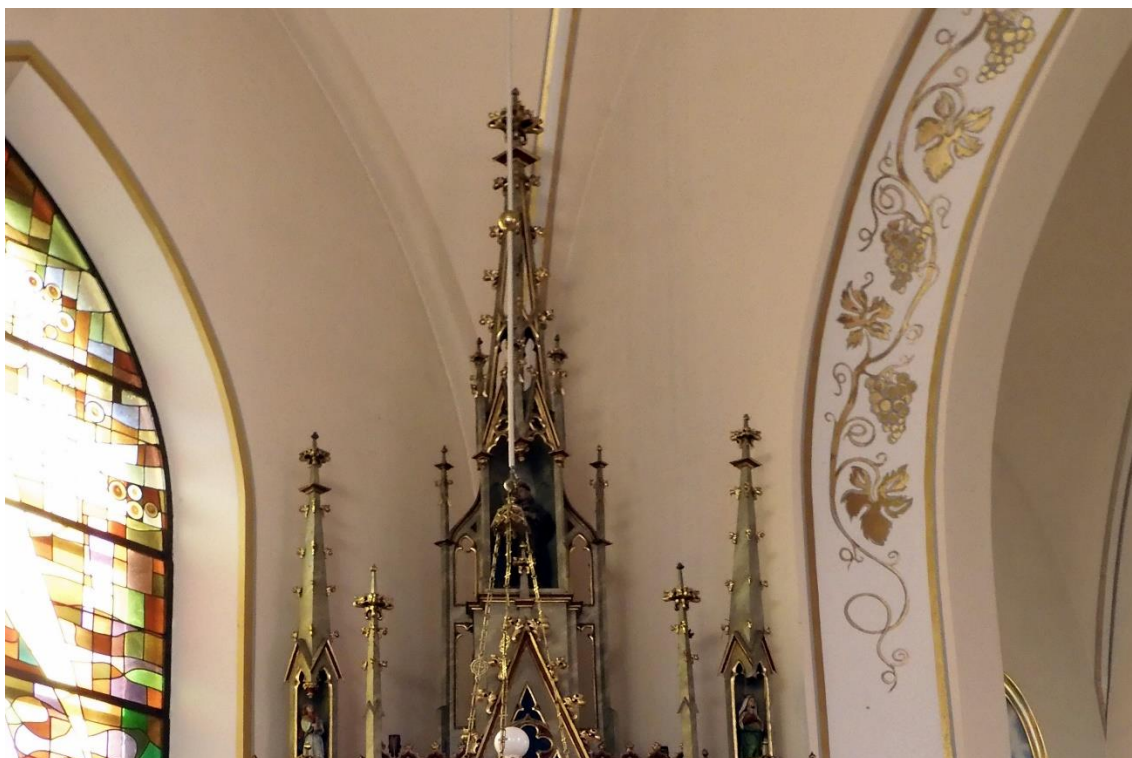
Fot. nr 5. Porąbka, kościół p.w. Narodzenia Najświętszej Marii Panny, ołtarz przyścienny Niepokalanego Poczęcia Najświętszej Marii Panny – zwieńczenie ołtarza, stan przed konserwacją z marca 2023 r.

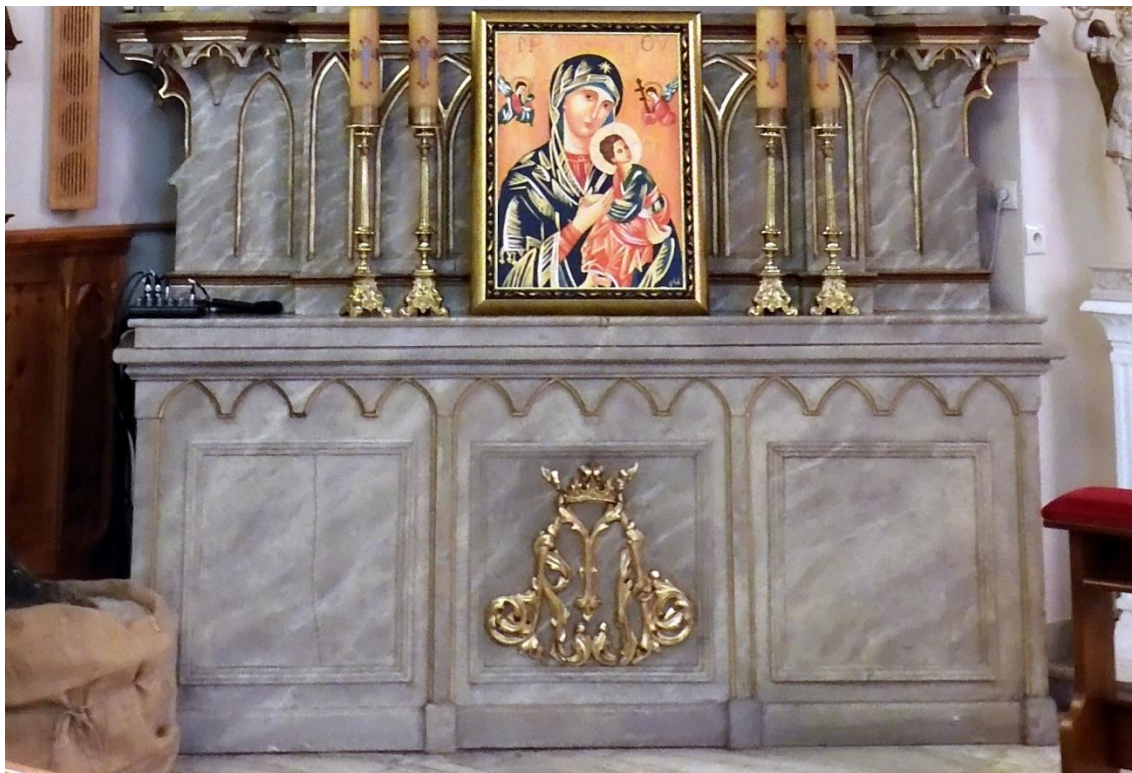
Fot. nr 6. Porąbka, kościół p.w. Narodzenia Najświętszej Marii Panny, ołtarz przyścienny Niepokalanego Poczęcia Najświętszej Marii Panny – mensa i predella, stan przed konserwacją z marca 2023 r.

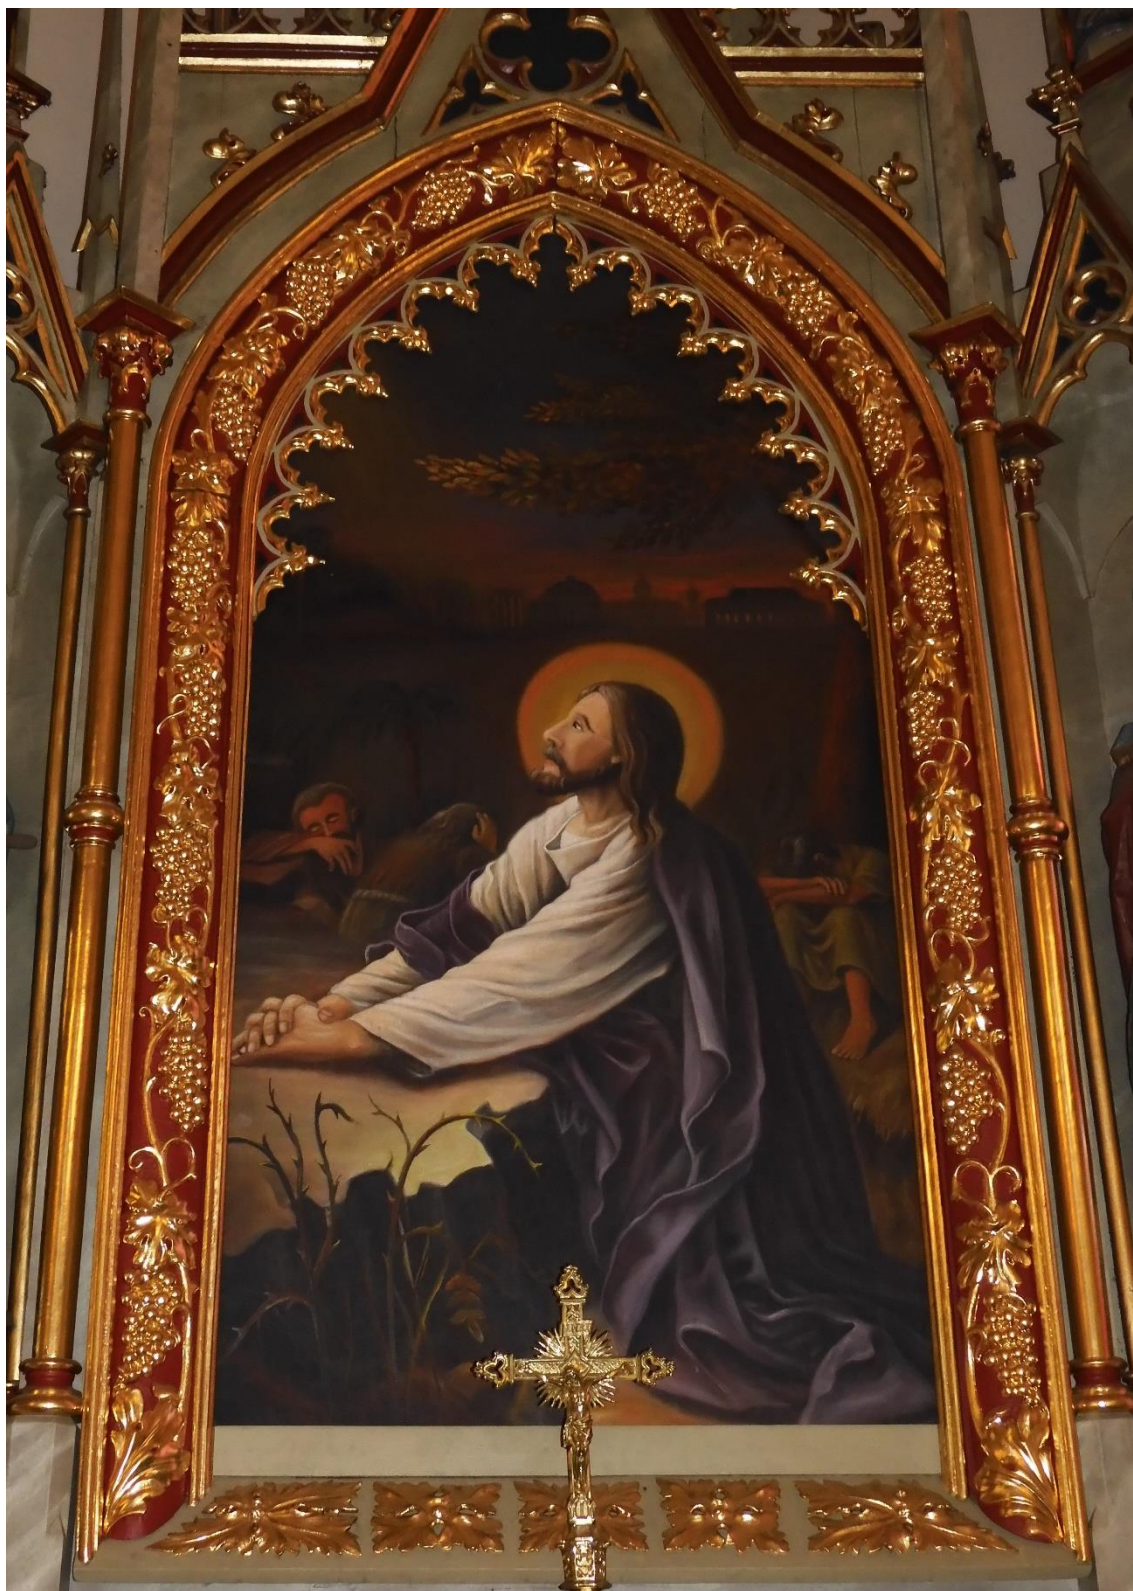
Fot. nr 7. Porąbka, kościół p.w. Narodzenia Najświętszej Marii Panny, ołtarz przyścienny Najświętszego Serca Pana Jezusa - zasuwana ołtarzowa, obraz olejny, stan przed konserwacją z marca 2023 r.

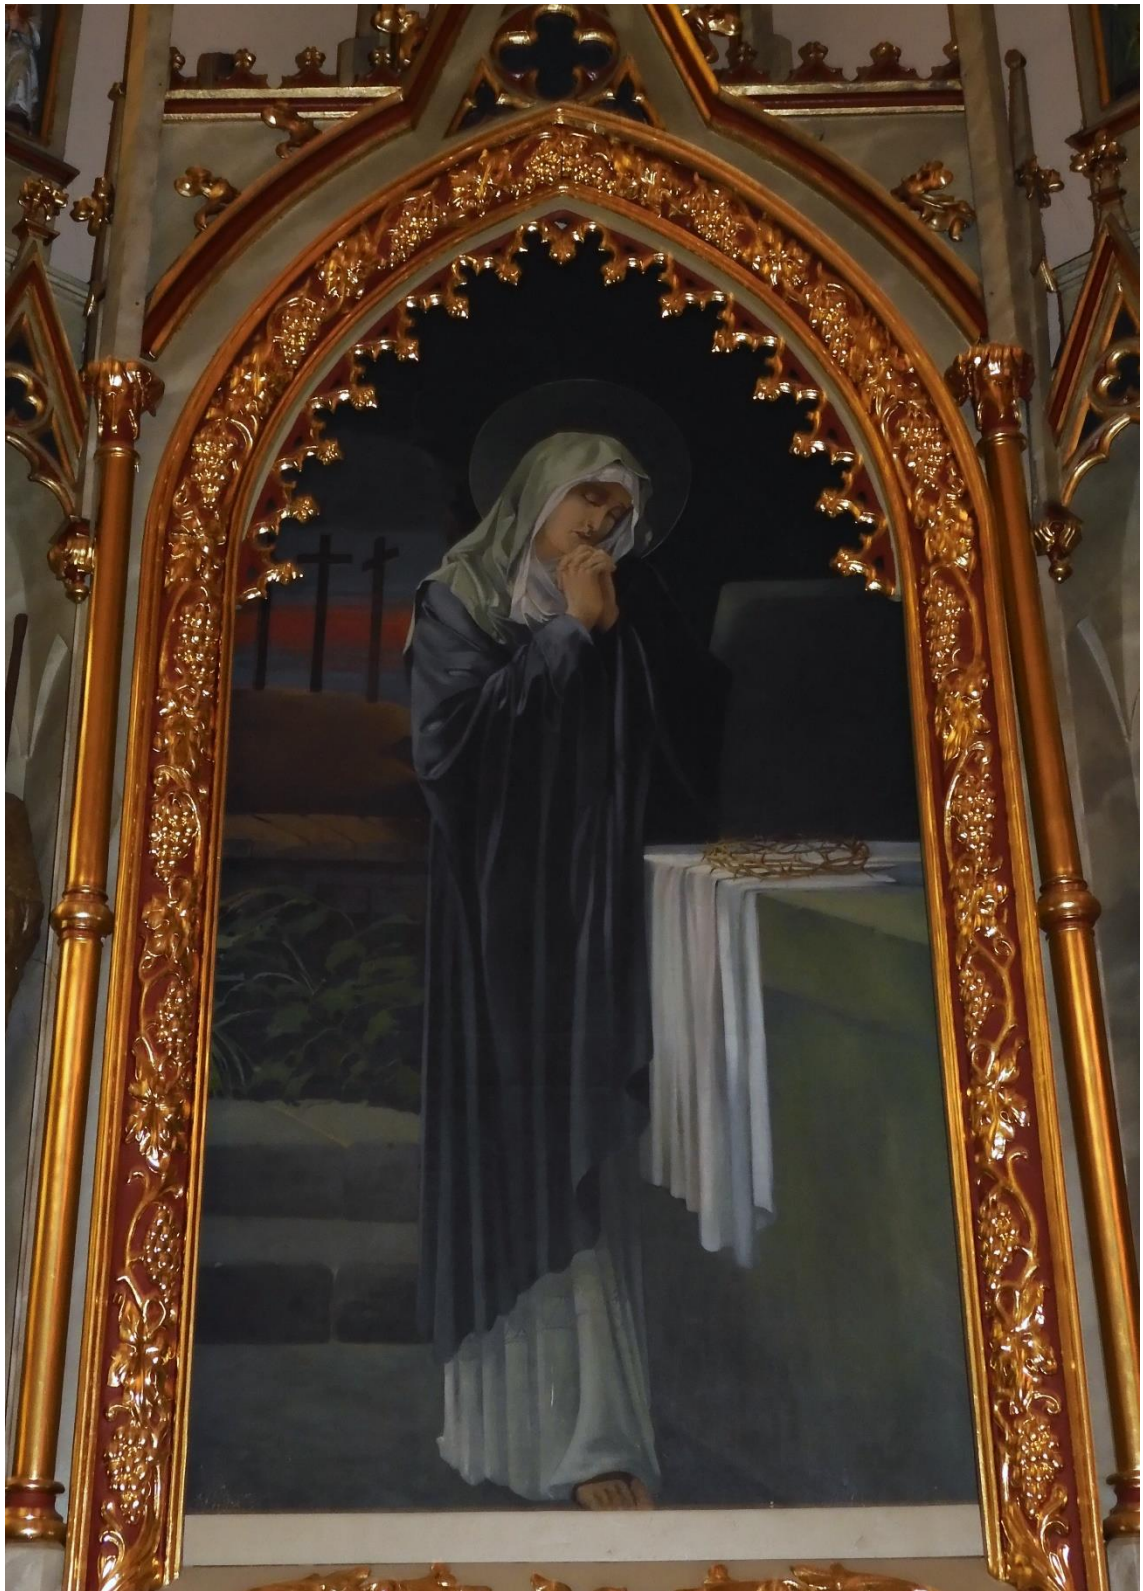
Fot. nr 8. Porąbka, kościół p.w. Narodzenia Najświętszej Marii Panny, ołtarz przyścienny Niepokalanego Poczęcia Najświętszej Marii Panny – zaszuwa ołtarzowa, obraz olejny, stan przed konserwacją z marca 2023 r.
