**ZAKŁAD REMONTOWO - BUDOWLANY
„BUDROMOST”**

Temat: **INWENTARYZACJA ORAZ KONCEPCJA REMONTU**
uszkodzonego mostu na potoku Wielka Puszcza w ciągu
drogi gminnej ul. Pogodna w Wielkiej Puszczy

Las, lipiec 2010 r.

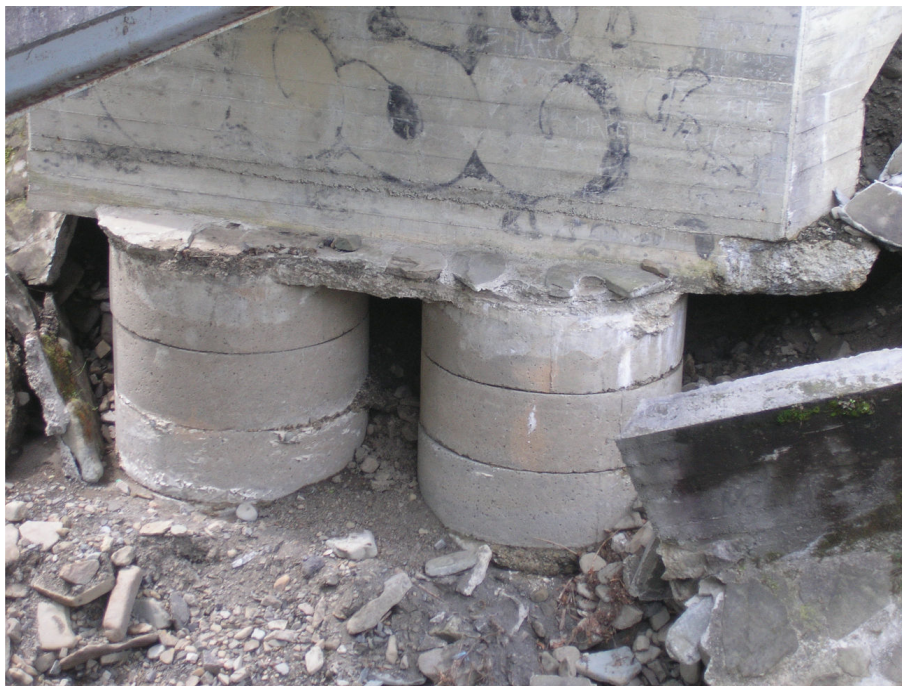
W wyniku zwiększonego natężenia przepływu wody dno rzeki w obrębie mostu znacznie się obniżyło prowadząc do podmycia podpór i odsłonięcia studni fundamentowych. Uszkodzenia te stanowią zagrożenie dla obiektu.

Fot. 4a Podmyty przyczółek lewy

1. Podpory mostu, przyczółki są w złym stanie. Stwierdzono podmycie podpór przez wody potoku.
2. Stożki oraz nasypy uległy zniszczeniu i zagrażają bezpiecznemu użytkowaniu.
3. Koryto potoku w rejonie mostu jest nieuregulowane, następuje rozmywanie dna i podmywanie podpór.

1. Wykonanie zabezpieczenia przyczółków oraz stożków:
 - wykonanie muru oporowego żelbetowego (bet. C25/30, stal RB500W) o długości 2 x 18,0mb posadowionego na palach fundamentowych wierconych Ø 60,0cm, dł. 300,0cm (bet. C25/30, stal RB500W),

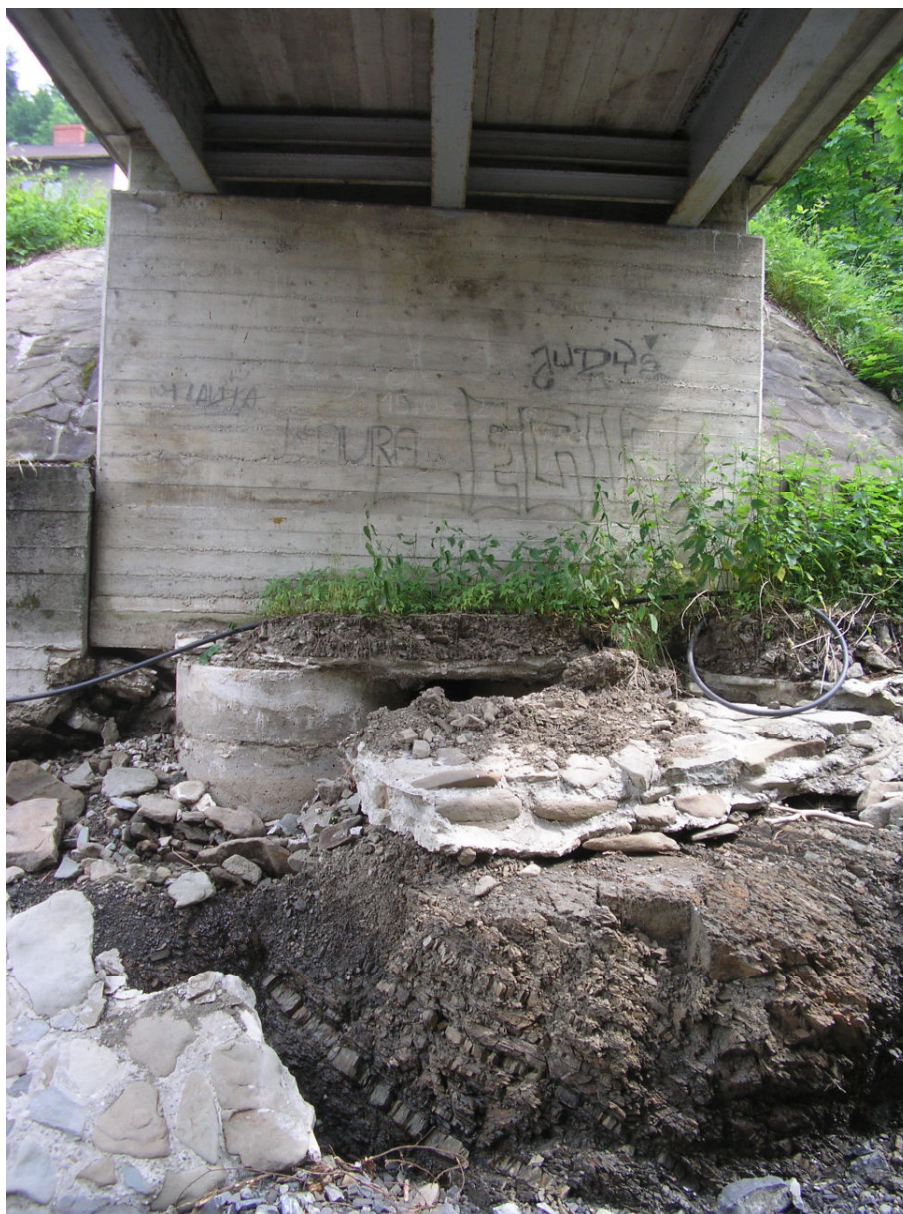
Fot. 4b Podmyty przyczółek prawy (od str. ul. Wielka Puszcza)

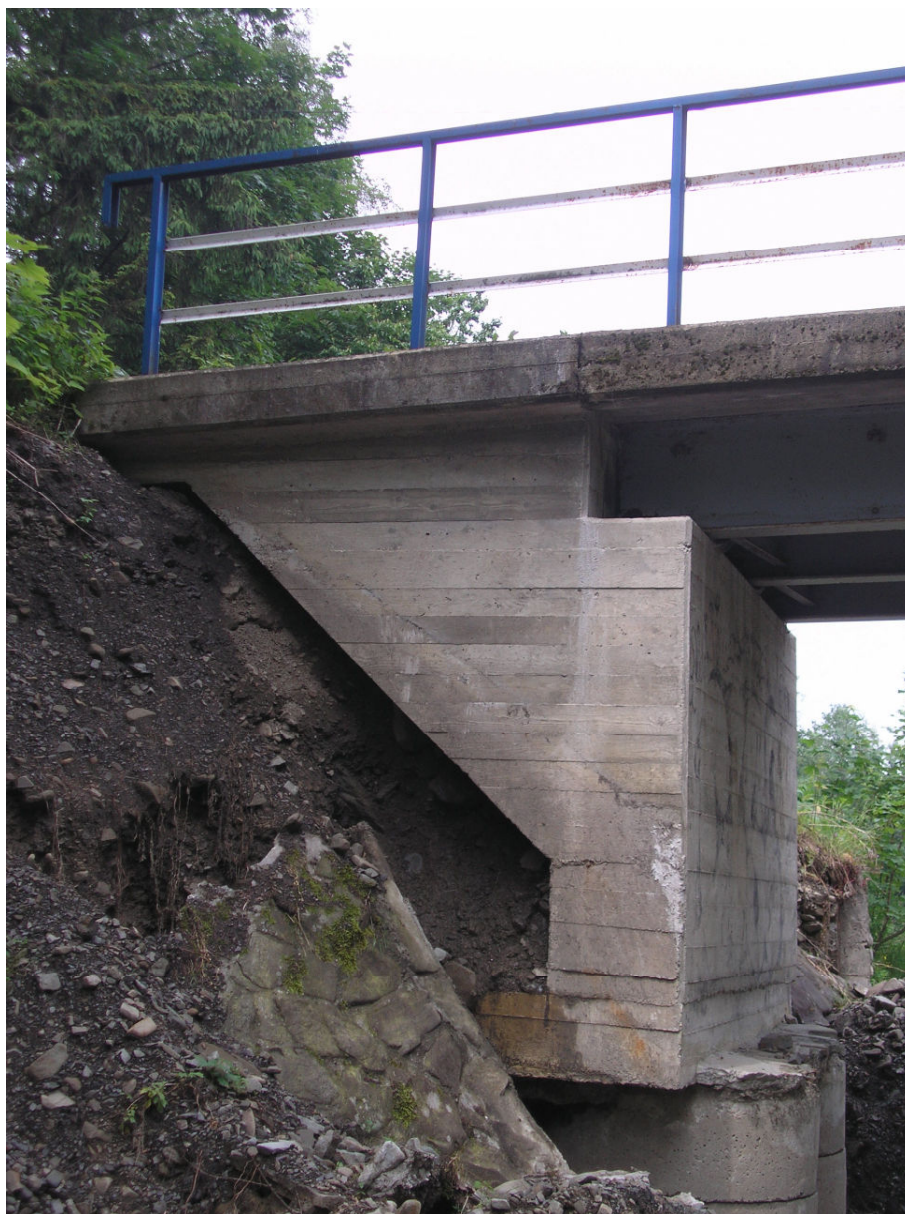
Umocnienie stożków zostało wykonane w formie bruku betonowo-kamiennego opartego na murach oporowych. Umocnienie to zostało podmyte i trwale uszkodzone podczas intensywnych opadów deszczu. W skutek tego nastąpiło wypłukanie znacznej części materiału nasypu za lewym przyczółkiem, zagraża to bezpieczeństwu użytkowania obiektu.

Fot. 5a Uszkodzony lewy stożek od str. górnej wody, ubytki materiału nasypu

- wykonanie bruku betonowo-kamienno na podsypce cementowo-piaskowej na powierzchni stożków.
2. Wykonanie 3 gurtów żelbetowych dł. 16,0mb (bet. C20/25, stal RB500W).

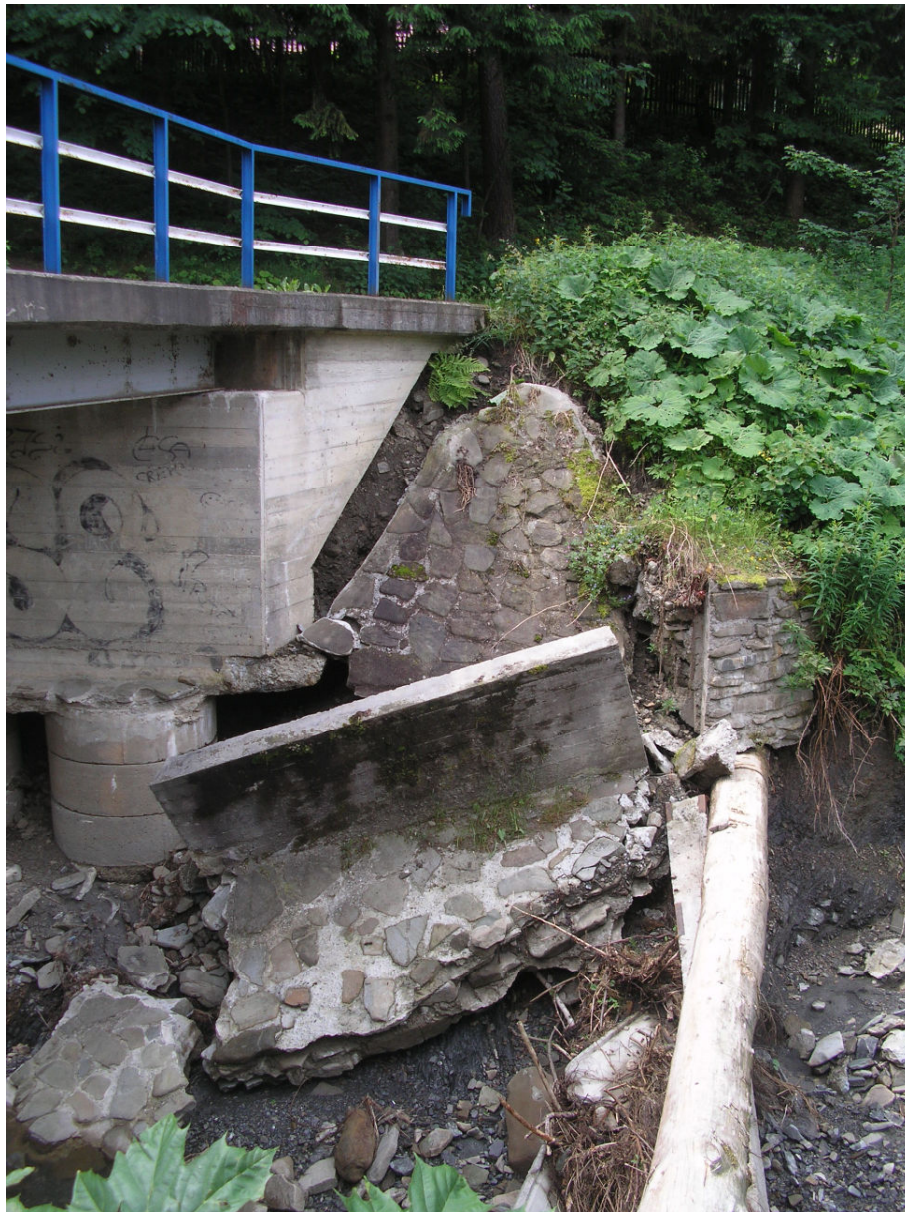
Fot. 5b Uszkodzony lewy stożek od str. dolnej wody

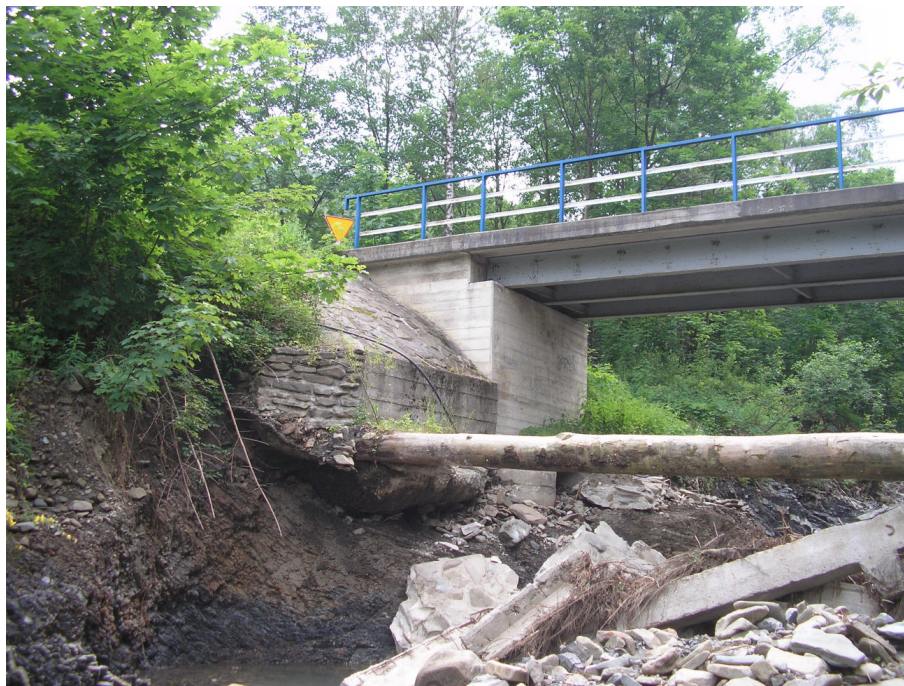
Fot. 5c Uszkodzony prawy stożek od str. dolnej wody

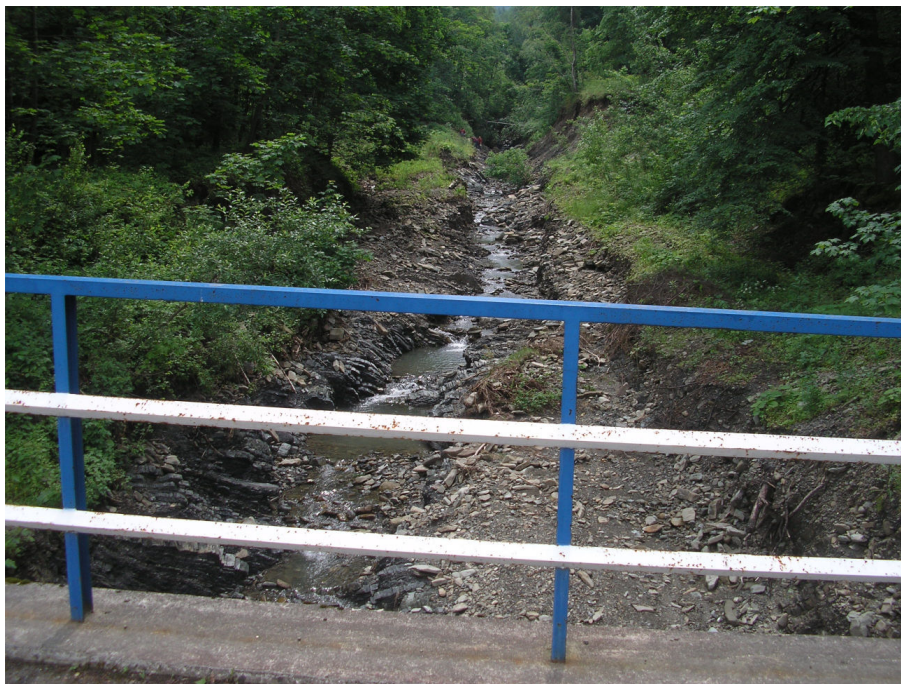
Koryto rzeki w rejonie obiektu jest nieuporządkowane. Na skutek wystąpienia powodzi w maju 2010 r. nastąpiło rozmycie koryta potoku Wielka Puszcza. W wyniku zwiększonego natężenia przepływu wody dno rzeki w obrębie mostu znacznie się obniżyło prowadząc do podmycia podpór oraz zniszczenia konstrukcji stożków. Koryto rzeki występuje w chwili obecnej w formie osuwiska czynnego (następuje jego dalsze zniszczenie). Należy niezwłocznie przystąpić do wykonania umocnienia koryta rzeki w rejonie obiektu.

Fot. 6a Rozmyte dno koryta potoku od str. górnej wody

3. Regulacja koryta rzeki w obrębie obiektu.
4. Wykonanie umocnienia koryta potoku od strony dolnej wody narzut kamienny typ ciężki frakcji do 120cm, długości 9.5, 19.5 i 5.0mb.

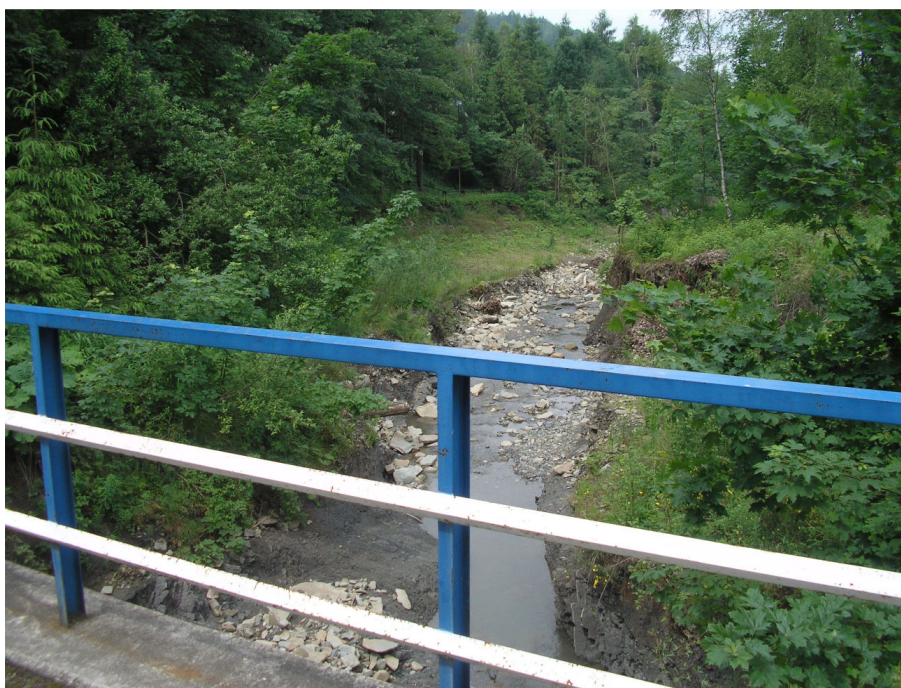
Fot. 6b Rozmyte dno koryta potoku od str. dolnej wody

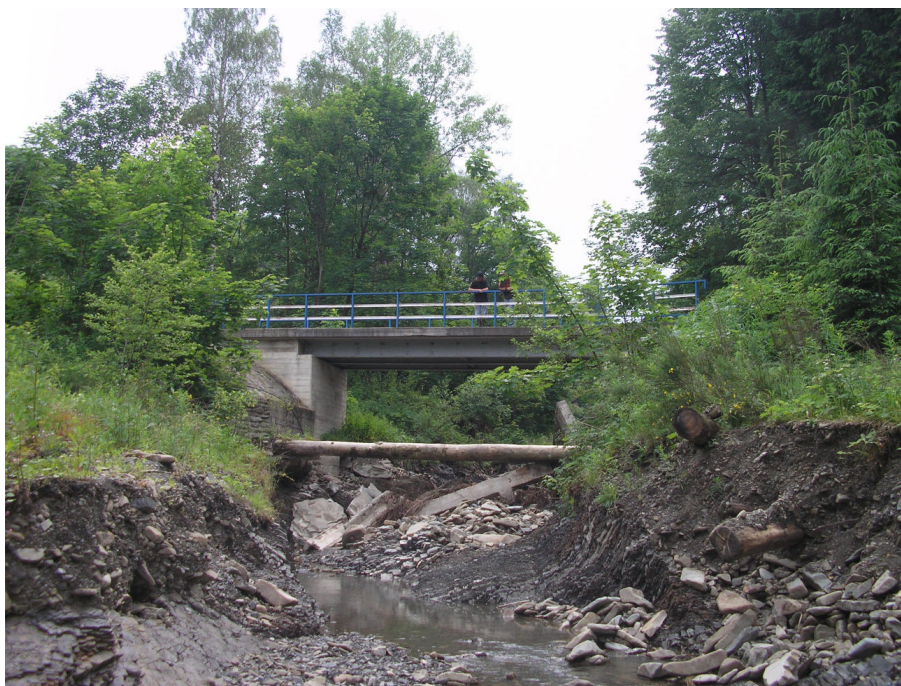
Fot. 6c Rozmyte dno koryta potoku od str. dolnej wody
