dotyczy: remontu elewacji d. domu dyrektora fabryki papieru, ob. Publicznego Przedszkola nr 1 w Czańcu przy ul. Królewskiej 16, dz nr 2024/1

PROGRAM PRAC REMONTOWO-KONSERWATORSKICH ELEWACJI

**Domu mieszkalnego dyrektora fabryki (ob. Przedszkola Gminnego) w zespole fabryki
papieru w Czańcu ul. Królewska 16**

KWIECIEŃ 2019

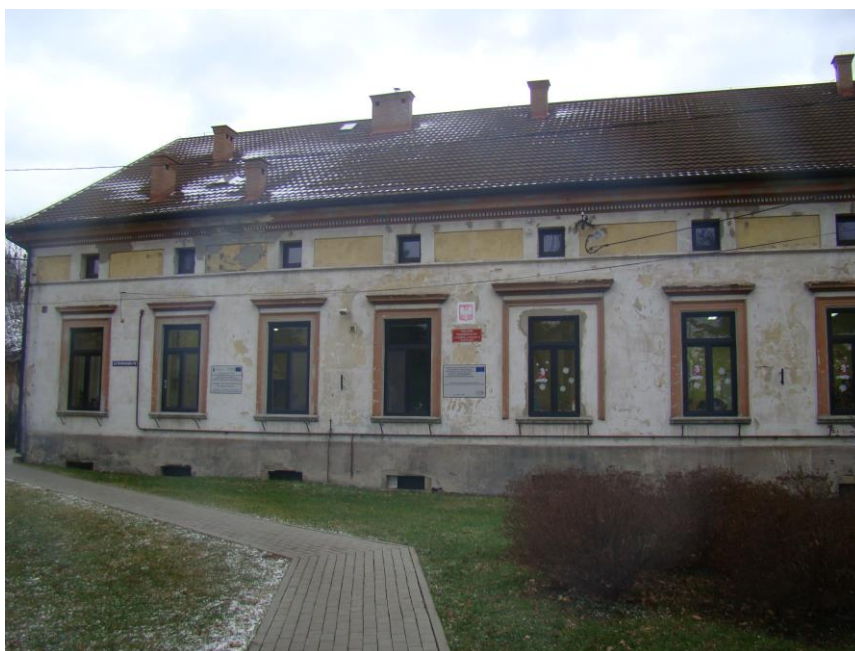
Fot. 1 Widok frontowy budynku

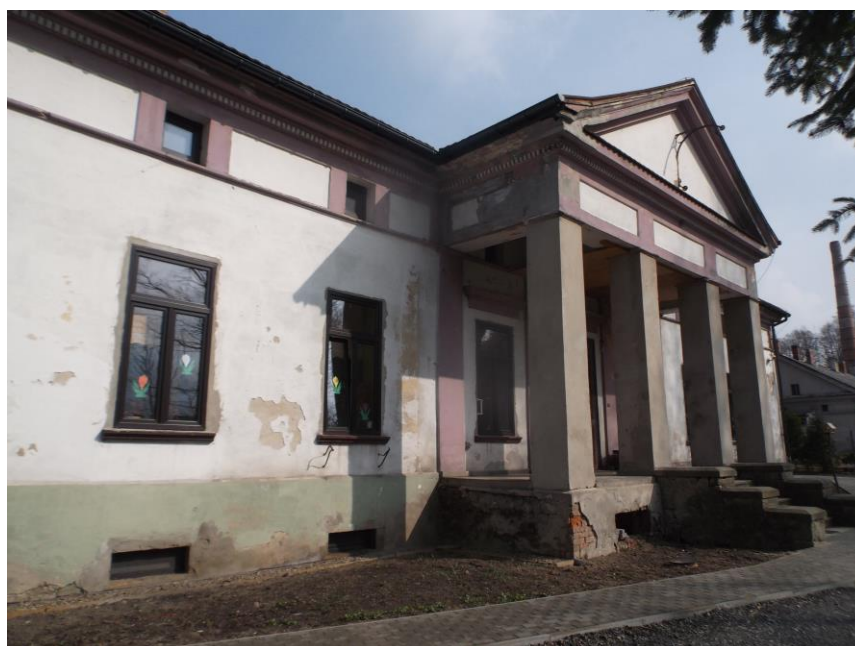
Fot. 2 Widok tylnej elewacji z portykiem

- z elewacji w tylnym portyku, wyposażonych w dekoracje malarskie należy umiejętnie usunąć wtórne warstwy malarskie, z zachowaniem oryginalnych dekoracji (dekoracje zlokalizowane są na słupach, na lizenach, na belkach z boku i od spodu). Dekoracje przeznaczone są do zachowania z odświeżeniem kolorystyki, oraz z przeprowadzeniem rekonstrukcji elementów brakujących bądź zniekształconych. Odświeżenie i rekonstrukcję dekoracji należy wykonać przy użyciu kolorów i materiałów określonych w podpunkcie poniżej „Technologia prac”,

- schody kamienne do portyku zachować, murki oporowe schodów rozebrać, przemurować w dotychczasowej formie, z powtórным założeniem dotychczasowych płyt na koronę murków,

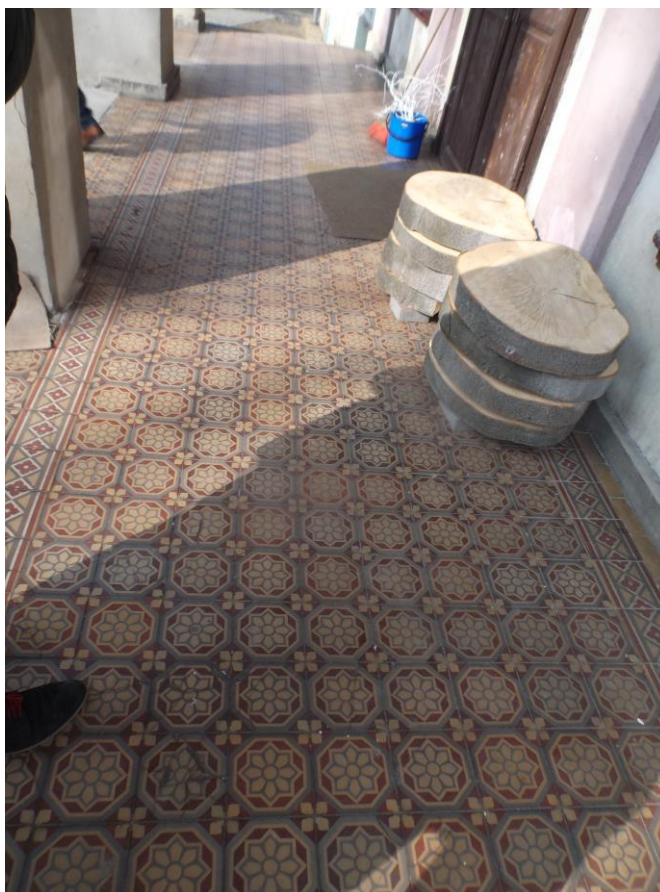
Fot. 3 Zabytkowa posadzka w portyku

- płytki ceramiczne posadzki portyku należy w całości zachować i eksponować, umiejętnie oczyścić miejscowe, wtórne nawarstwienia zapraw i farb,

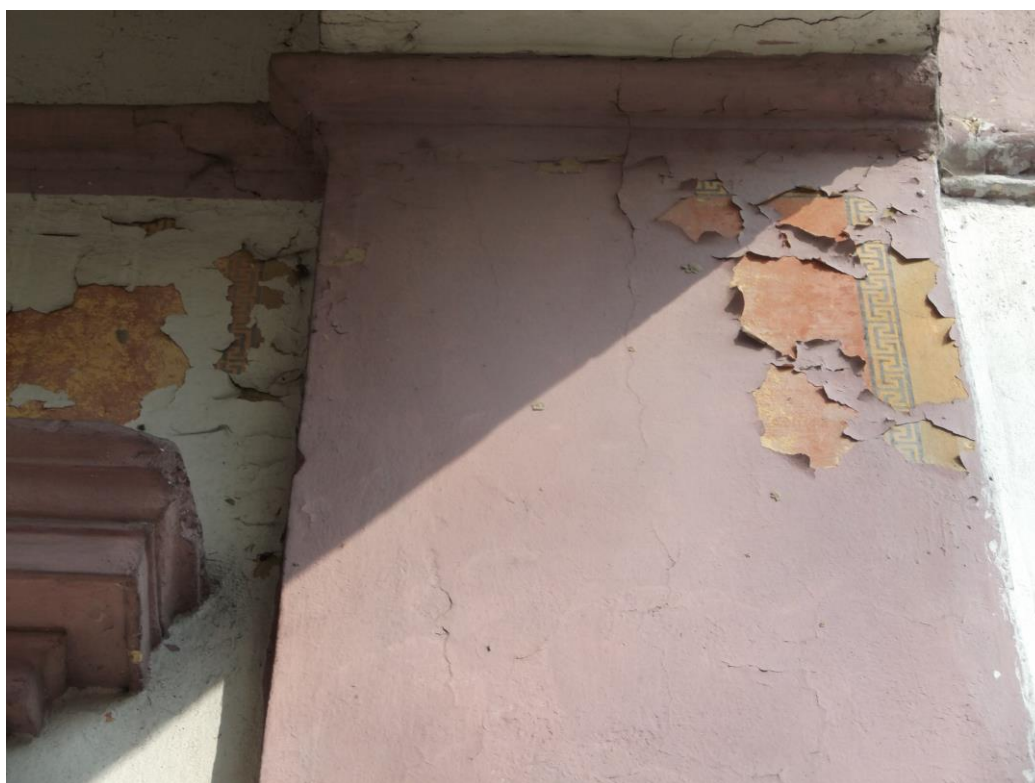
Fot. 4 Lizena przyścienna portyku: widoczna zachowana dekoracja malarska z ornamentem w formie meandru

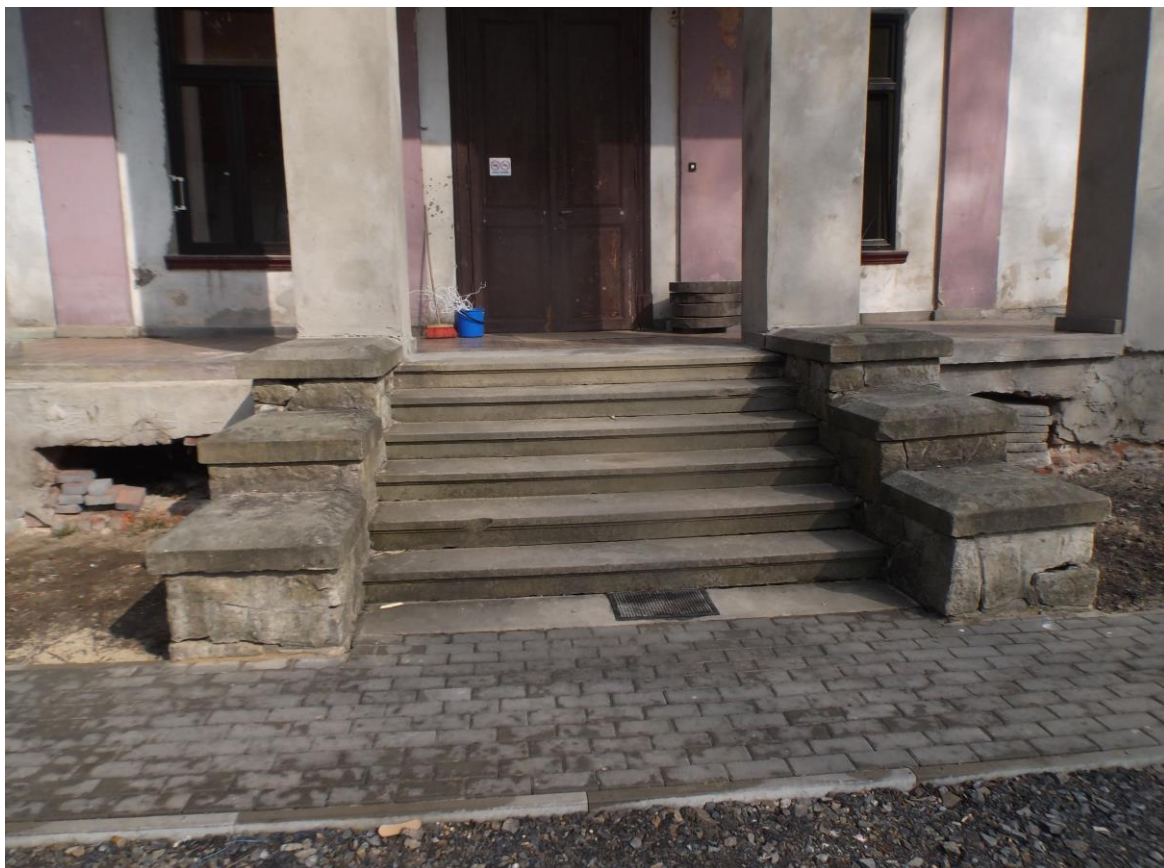
Fot. 5 Kamienne schody tylnego portyku

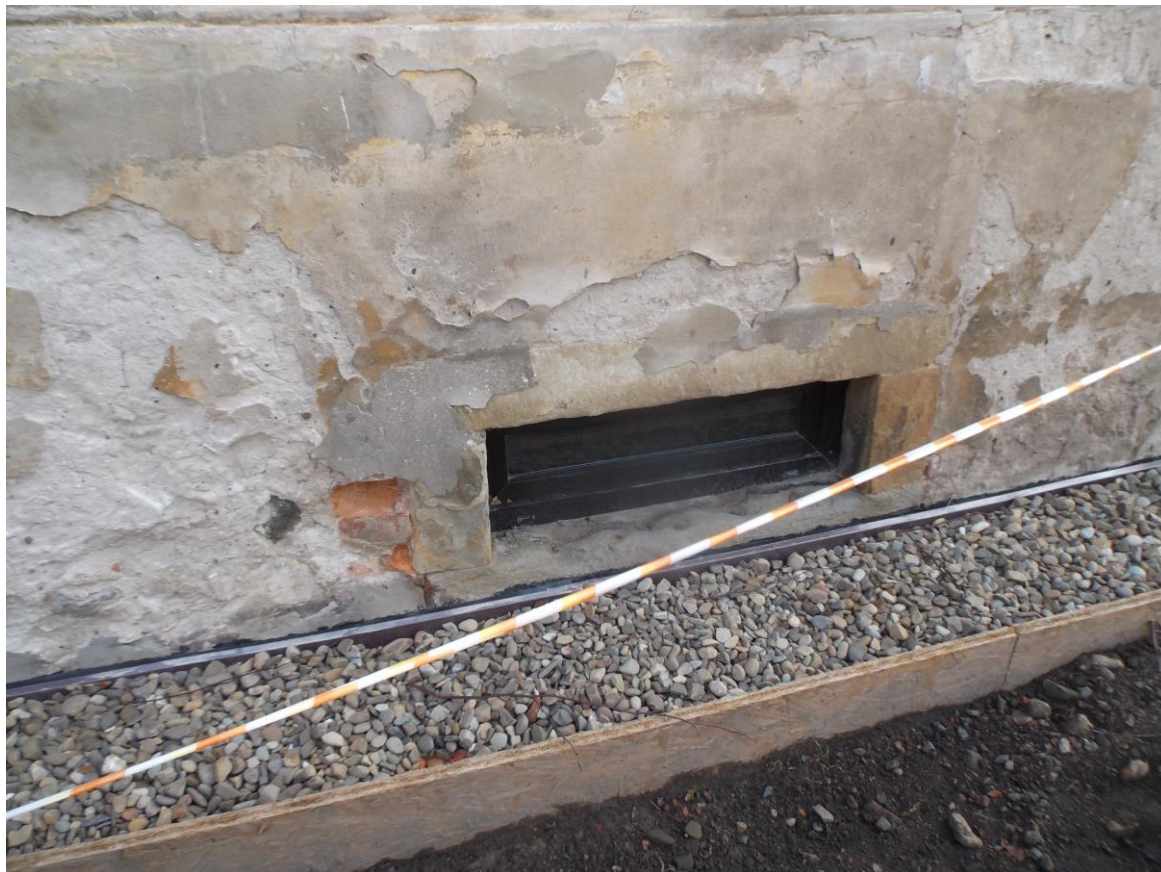
Fot. 6 Elewacja boczna: oprawa kamienna okienka piwnicznego uwidoczniona spod odpadającego tynku

- kamienne oprawy okienek piwnicznych należy oczyścić z wtórnych tynków, niewielkie ubytki kamienia uzupełnić stosownymi masami sztukatorskimi (dobranymi kolorystycznie), duże ubytki uzupełnić flekami (wstawkami kamiennymi) o odpowiednio dobranym gatunku i

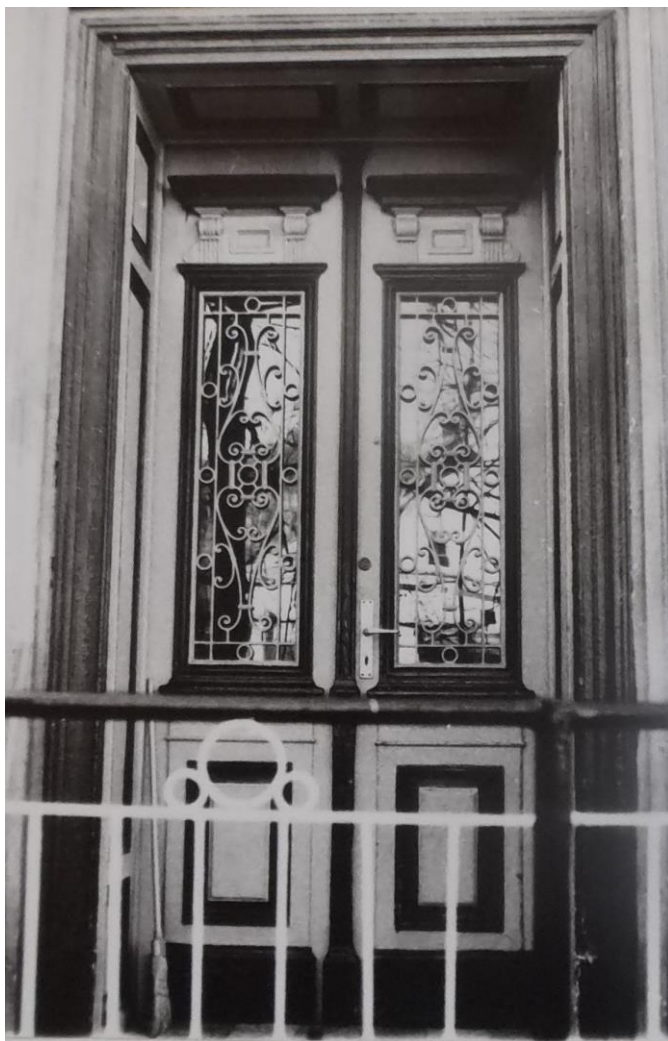
Fot. 3 Zabytkowa stolarka drzwiowa wejścia głównego, nie zachowana, fot. 1998r. (źródło: karta ewidencyjna zabytku „Zakład produkcji tektury w Czańcu, zespół”. Oprac. M. Godek 30.10.1998r.)

- stolarkę drzwiową w portyku zachować z poddaniem renowacji (według technologii określonej w podpunkcie poniżej „Technologia prac”), lub wymienić na analogiczną w formie i materiale (drewniana, 2-skrzydłowa symetryczna, płycinowa, z ościeżnicami płycinowymi),

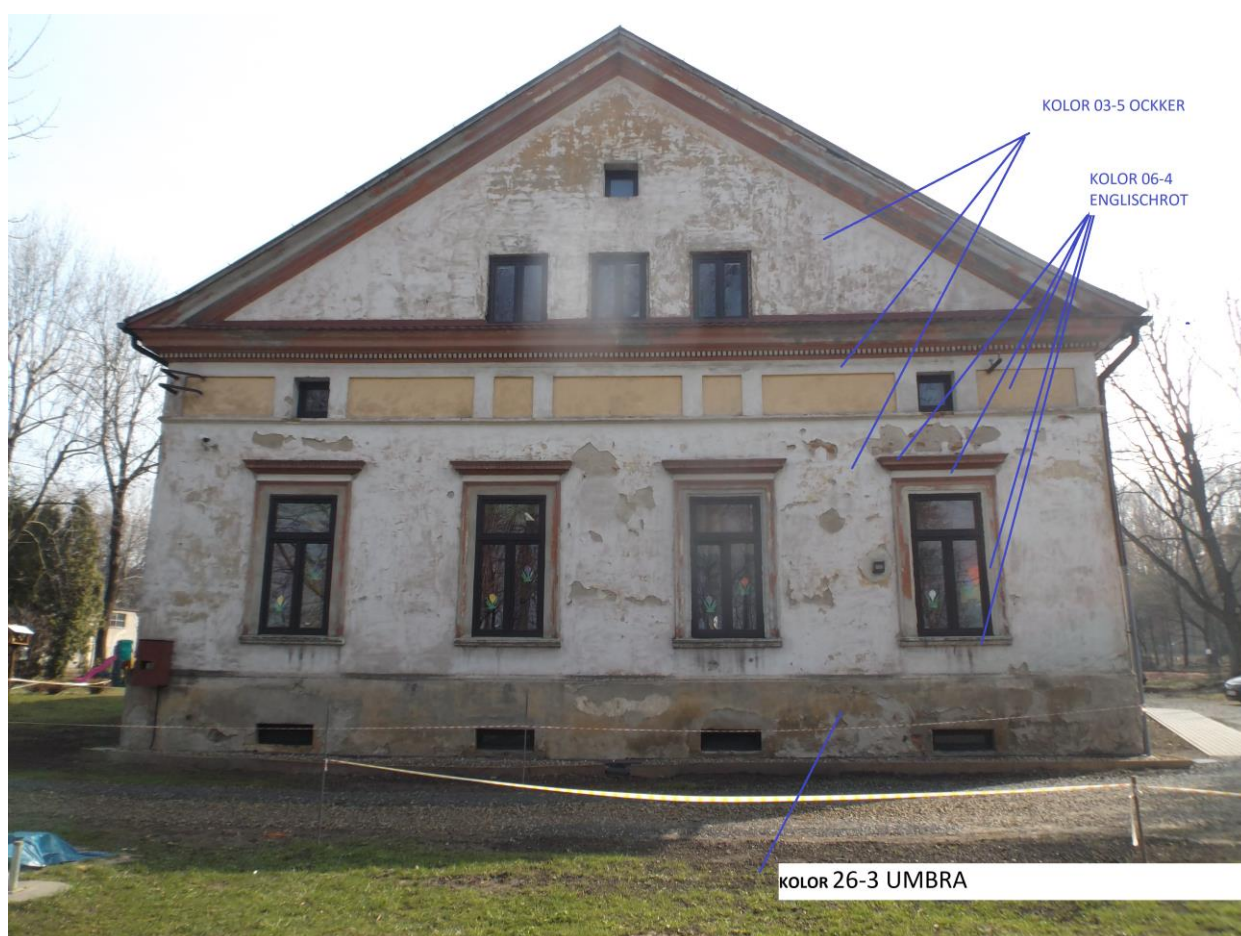
VII Oznaczenie projektowanej kolorystyki na elewacji

Kolorystykę wnętrza portyku należy utrzymać ściśle według zachowanych tam wzorów

5. Malowanie elewacji farbą silikonowo-wapienną o efekcie półkryjącym Historic Lasur prod. Remmers, według następującej kolorystyki z wzornika kolorów Remmers (Nach historischen Vorbildern): tynki proste, płaskie powierzchnie 03-5 Ocker (kolor piaskowy);

gzymsy, opaski okienne, płyciny 06-4 Englischrot (kolor ceglasto-łososiowy - **bezwzględnie jako półprzezroczysty lazur!**). Kolorystyka ta jest zbieżna z zachowaną dekoracją malarską w strefie portyku, którą należy poddać renowacji z zastosowaniem tych samych materiałów i kolorów. Cokół należy pomalować w szarej kolorystyce, zbliżonej do kamienia piaskowego nr 26-3 Umbra.
