## **OPIS PRAC WYKONANYCH W KORYCIE SOŁY W DNIACH OD 4 DO 25 WRZEŚNIA 2010R.**

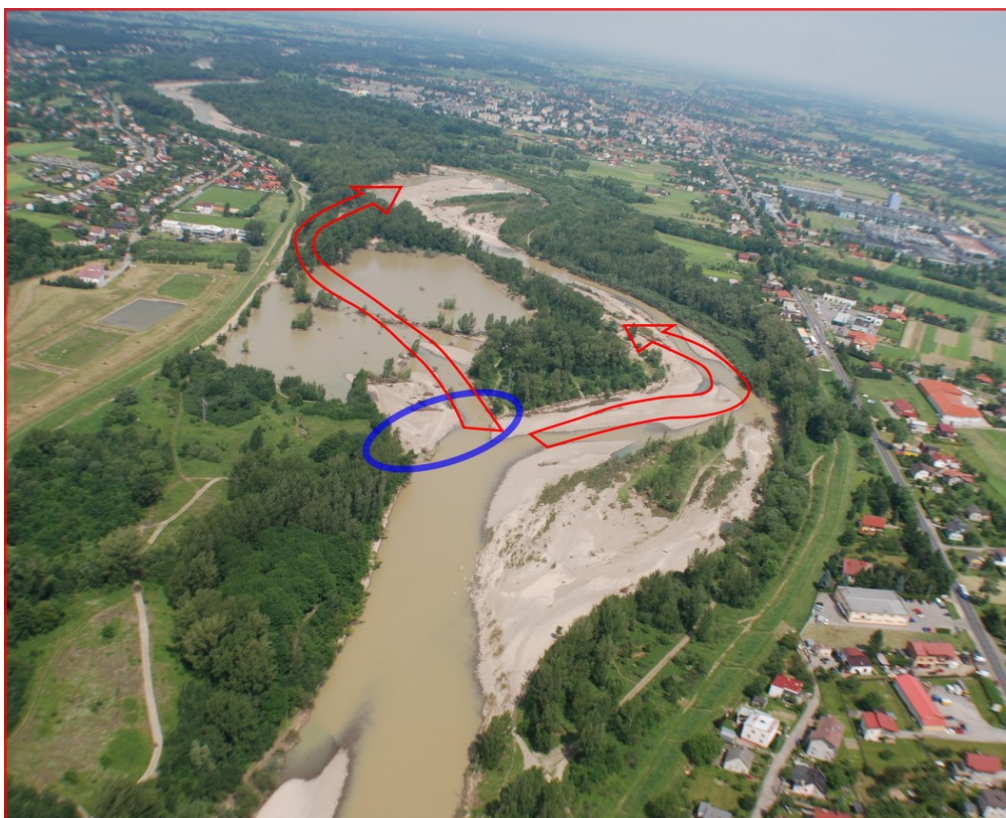
**Rysunek 1**

Całe koryto Soły (od wału do wału), jak również analizowany odcinek od mostu na drodze DK-52 do kładki dla pieszych łączącej Kobiernice z Kętami porośnięte jest drzewami. Na tym odcinku drzewa stanowią około 20% powierzchni międzywału. Do maja 2010 roku znajdowały się tam także stawy wędkarskie. Skupiska drzew oraz kamienie i żwir naniesiony przez poprzednie powodzie tworzą dla niskiego i średniego stanu wody barierę nie do pokonania. Dopiero znaczne podniesienie się poziomu wody pozwala na swobodne rozlanie się rzeki od wału do wału. Zanim jednak to nastąpi rzeka piętrzy się w wąskim korycie co wpływa na jej niszczycielską siłę. Niszczy ona brzegi swojego aktualnego koryta, a na zakolach powstają wiry, które dodatkowo wypłukują żwirowe podłoże. Warte nurt i duża ilość wody niszczy wyżej wymienione bariery z naniesionego żwiru i terenów zadrzewionych w najsłabszych punktach. Taki słaby punkt został rozmyty przez wodę w czasie majowej powodzi, a znajdował się w południowo-wschodniej części stawów wędkarskich (obszar zaznaczony na niebiesko na rys. nr 1). Woda zniszczyła stawy i przedostała się w okolice wału (rys. nr 1).

Po tym wydarzeniu w uszkodzonym miejscu wykonano nasyp, który zabezpieczał stawy przed bezpośrednim dopływem wody z Soły.

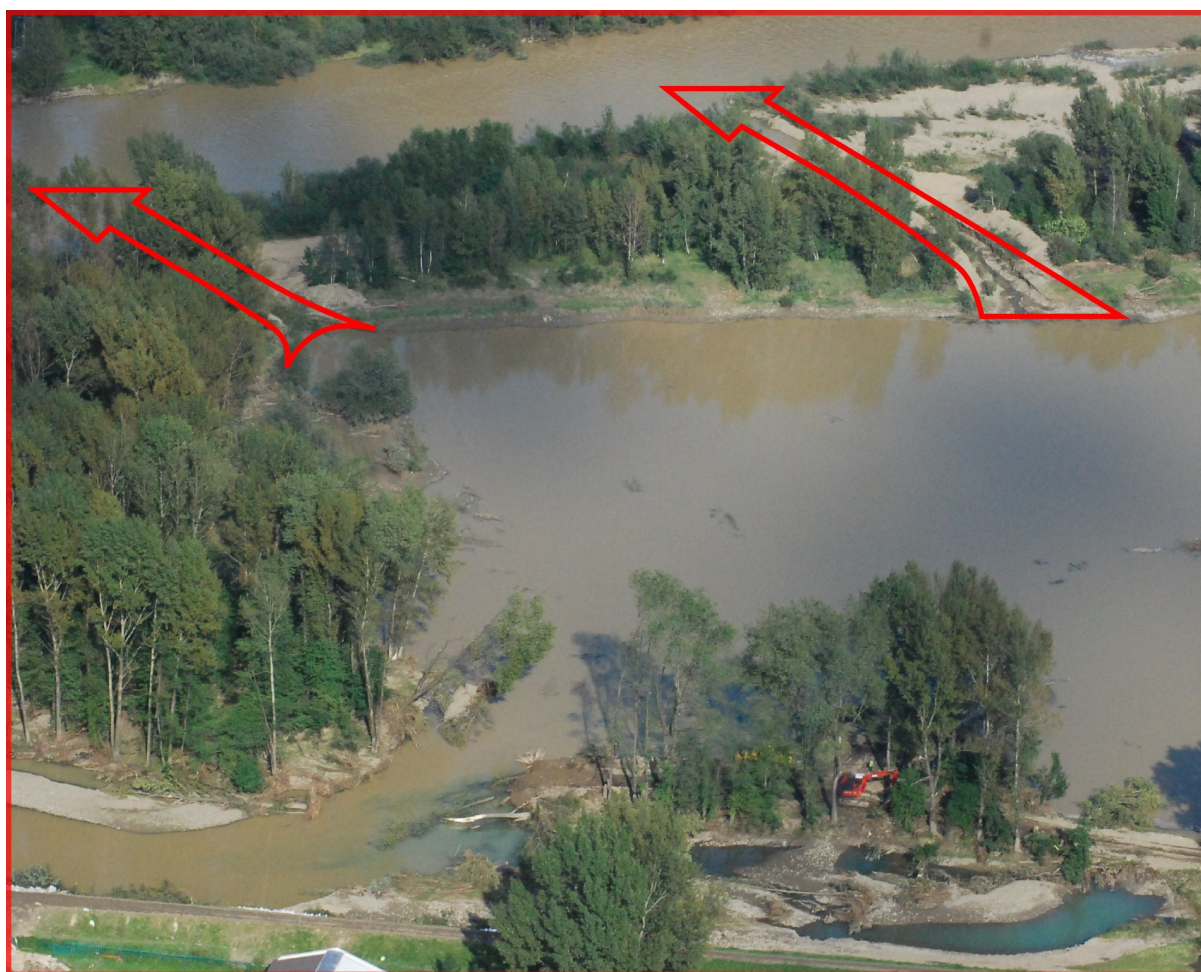
Rysunek 2

Ciężki sprzęt do akcji obrony wału zadysponowano w sobotę. Na początku były to dwie fadromy, spycharka i koparka obrotowa.. Prace rozpoczęto jednak nie w pobliżu wału ale około 200 metrów w górę koryta powyżej miejsca, w którym Soła wpływała na stawy. Jednocześnie w północno-wschodniej części stawów podjęto działania mające na celu wypuszczenie wody ze stawów do Soły w celu zmniejszenia przepływu przy wale. Strażacy z OSP i PSP wycięli drzewa, a koparka obrotowa przekopała dwa kanały ulgi, którymi woda wpływała do Soły omijając uszkodzony wał (rysunek 2).

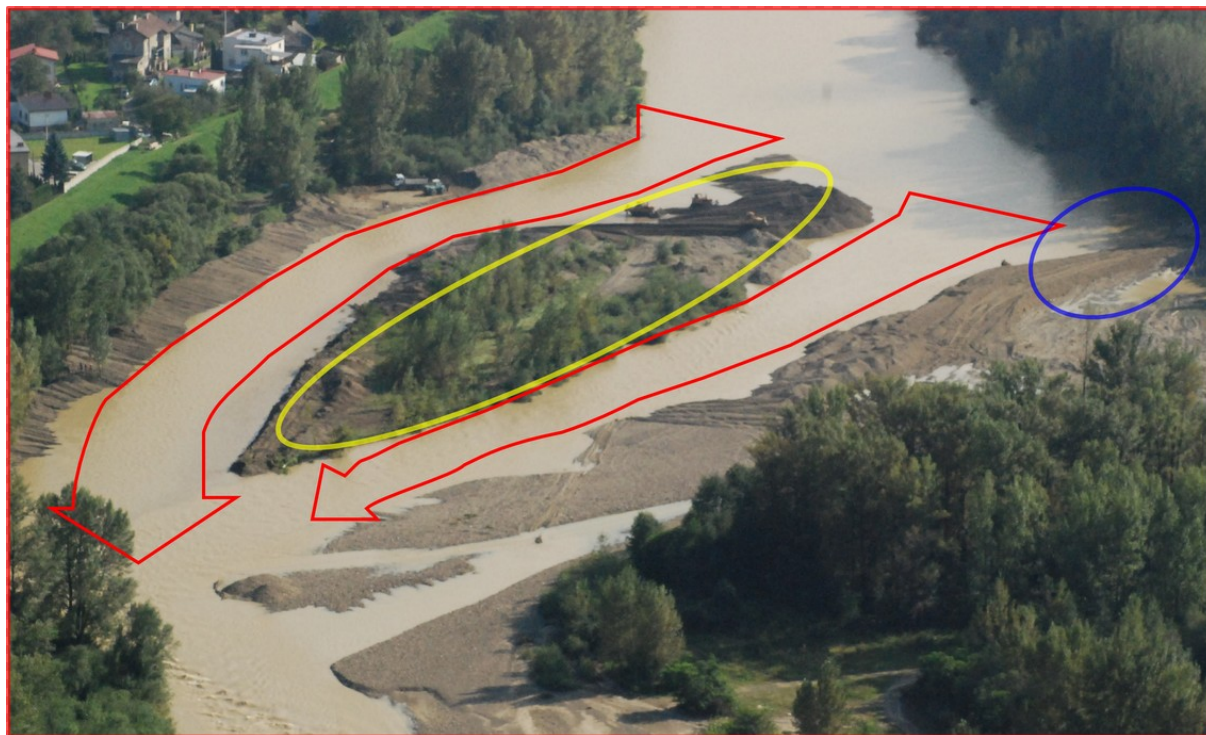
Rysunek 3

Pierwszy etap polegał na pogłębieniu koryta omijającego stawy (Koryto I) i jednoczesnym przekopaniu drugiego koryta bliżej prawego wału (Koryto II). Materiał z pogłębionego Koryta I wykorzystywany był do wykonania nasypu zamykającego napływ wody na stawy (kolor niebieski na rysunku 3). Na chwilę ostatecznego zamknięcia dopływu wody na stawy i skierowania jej do koryt I i II na kilka godzin zamknięto zrzut wody ze zbiorników.

Wobec powyższego przystąpiono do drugiego etapu polegającego na przepychaniu materiału, który tworzył wyspę pomiędzy korytami I i II (kolor żółty na rysunku 3) w stronę nasypu wykonanego w pierwszym etapie. Przepchanie materiału zlikwidowało wyspę, poszerzyło i wyprostowało koryto Soły, a materiał posłużył do umocnienia nasypu oddzielającego Sołę od stawów.

Prace rozpoczęte powyżej wału miały na celu zamknięcie dopływu wody na stawy i skierowanie jej do koryta znajdującego się bliżej prawego wału. Ze względu na duży zakres prac skierowanie Soły do innego koryta podzielono na 2 etapy.

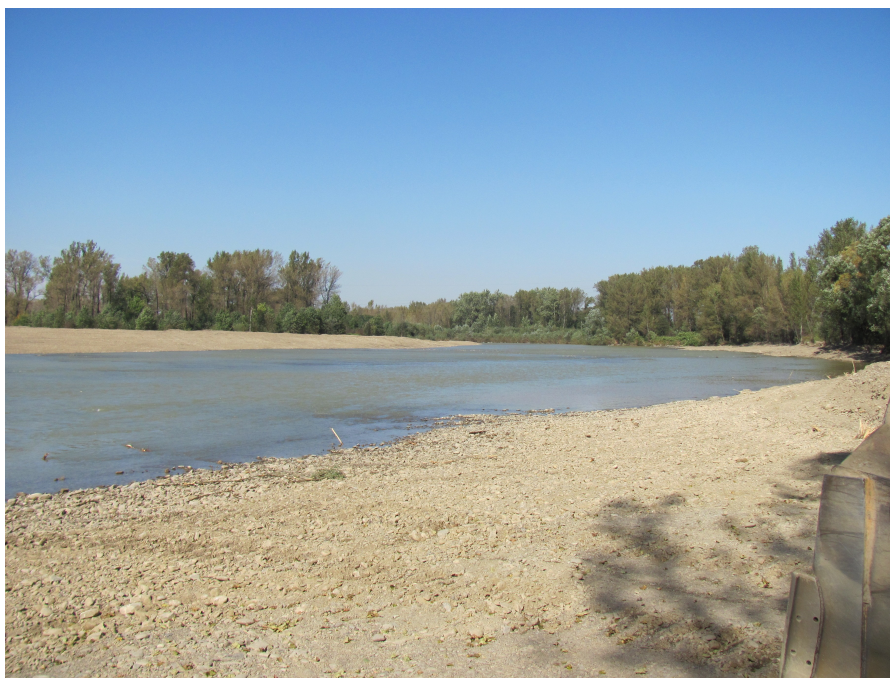
**Zdjęcie 1**

Zakończenie prac nastąpiło 25 września. W dniu 27 września nastąpiło przekazanie placu budowy firmie, która na zlecenie ŚZMiUW wykona narzut kamienny o długości 145 metrów chroniący drogę wzdłuż wału prawego poniżej mostu na DK-52 (poniżej baru „Stodoła”) oraz umocni wał materacami kamiennymi na długości około 175 metrów w tym samym miejscu. Przekazanie placu budowy drugiej firmie, która wykona remont uszkodzonego wału odbędzie się w środę 29 września o godzinie 12:00. Poniżej zdjęcia koryta Soły po wykonanych pracach:
